# MANIFESTAÇÕES PATOLÓGICAS: ESTUDO DE CASO EM UMA UNIDADE BÁSICA DE SAÚDE

Engenharia Civil

Diante desse contexto, o trabalho teve como objetivo identificar e analisar manifestações patológicas encontradas em uma Unidade Básica de Saúde localizada no município de Aracaju. Além disso buscou-se vistoriar de forma técnica in loco, coletar dados específicos e registros fotográficos das manifestações patológicas recorrentes no local designado. Identificar e correlacionar os tipos patológicos, manifestando argumentos sobre devidas causas, possíveis consequências e gravidade delas. Por fim, propor um método adequado e eficaz para solucionar as manifestações patológicas individualmente e como um todo, a fim de restaurar a unidade pública analisada.

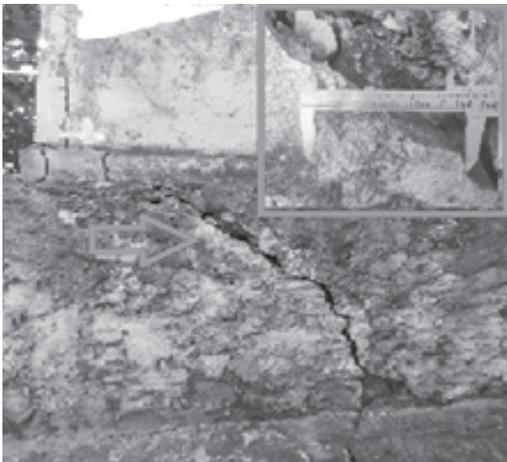
Figura 4 - Fundação da Quadra de Futebol

Brecha geométrica Abertura: 11cm	Recalque de fundação	Reboco em elemento estrutural de fundação

Foi registrada uma brecha que possui a abertura acima de 10,0 mm, ver Figura 4; segundo Magalhães (2004), a brecha geométrica é uma manifestação congênita e sua causa é provavelmente proveniente de um dimensionamento incorreto de fundação ou estrutura. Isso ocorre principalmente por falta de estudos locais que antecedem a construção, também é notório que a superfície está exposta aos agentes nocivos do meio ambiente já que o local está na área externa e próximo ao mangue.

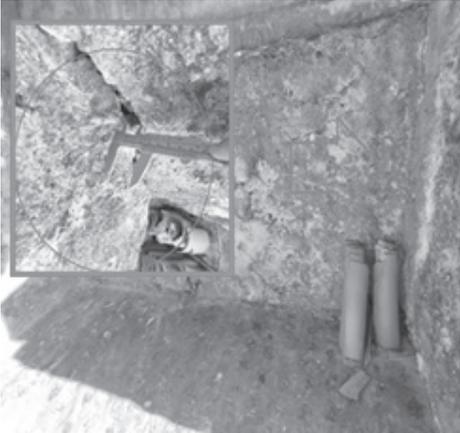
<p data-bbox="331 697 746 758">Figura 5 - Estrutura de contenção da Quadra de Futebol</p>	<p data-bbox="874 445 1023 568">Rachadura geométrica Abertura: 1,9 cm</p>	<p data-bbox="1066 461 1187 553">Recalque de fundação</p>	<p data-bbox="1222 461 1353 553">Reboco, estrutura e fundação</p>

Nas Figuras 5 e 6, são apresentas rachaduras, esse tipo de patologia é caracterizada por aberturas maiores que 1,5 mm segundo a NBR 9575 (ABNT, 2003) e são identificadas como rachaduras geométricas, estas foram causadas devido ao possível recalque do solo (assentamento do terreno). Este que pelas características se assemelha com um recalque diferencial, de forma que parte da edificação cedeu mais que outra devido à diferença dos solos presentes no local, assim, provocando as rachaduras.

Isso significa que as rachaduras provêm da falta de estudo do solo, o que implica em projeto e conseqüentemente execução incorreta, a forma das rachaduras é vertical e a manifestação está no muro de contenção, onde também há presença de agentes biológicos no local (raízes de árvore e cupim), outro fator significativo é a localidade da patologia, o que é alarmante já que ambas estão posicionadas em elementos estruturais.

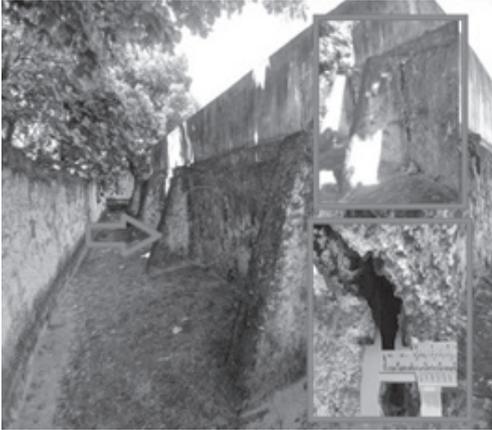
<p data-bbox="331 1218 746 1279">Figura 6 - Estrutura de contenção da Quadra de Futebol</p>	<p data-bbox="874 966 1023 1089">Rachadura geométrica Abertura: 1,7 cm</p>	<p data-bbox="1066 983 1187 1075">Recalque de fundação</p>	<p data-bbox="1222 983 1353 1075">Reboco, estrutura e fundação</p>

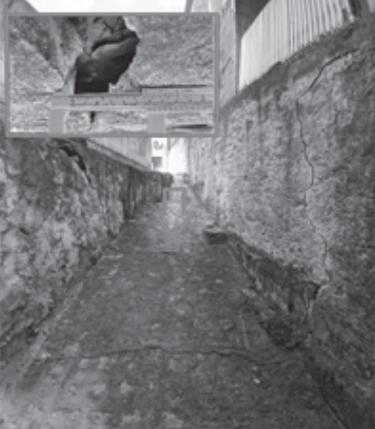
<p data-bbox="245 1739 831 1770">Figura 7 - Corredor lateral da Quadra de Futebol</p>	<p data-bbox="874 1473 1023 1596">Fenda geométrica Abertura: 5,2 cm</p>	<p data-bbox="1066 1490 1187 1582">Recalque de fundação</p>	<p data-bbox="1222 1520 1353 1551">Contrapiso</p>

Foi registrada uma fenda durante a inspeção, ver Figura 7, nessa manifestação patológica com abertura entre 5,0 e 10,0 mm, com forma geométrica, vertical, situada em um elemento estrutural, mais precisamente na fundação, está localizada em ambiente externo assim sendo exposto a suas ações. Esta é geralmente causada por tensões de tração que ocorrem quando o material é solicitado por uma carga maior que a sua resistência característica, ocasionando uma abertura.

Esta tensão de acordo com sua forma e características é provavelmente proveniente de recalque diferencial do solo e a exposição aos agentes nocivos do meio ambiente (OLIVEIRA, 2012).

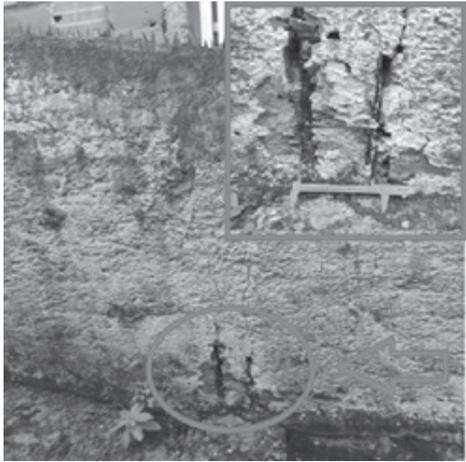
<p data-bbox="309 727 766 758">Figura 8 - Muro da Unidade de Saúde</p>	Desplacamento	Alteração Química	Revestimento e armadura do elemento estrutural

Manifestação encontrada nas Figuras 8 e 9, foram gerados por ataques químicos e ambientais a estruturas de concreto armado, o que provocam a corrosão das armaduras, a desagregação, perda da durabilidade e falha na segurança estrutural. As manifestações são adquiridas pela falta de manutenção e estão localizadas próximas às demais patologias e com características semelhantes: presença de matéria orgânica e com a exposição que agrava a sua deterioração.

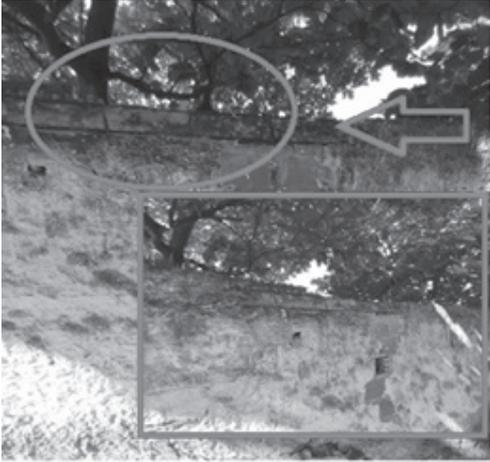
<p data-bbox="309 1248 766 1279">Figura 9 - Muro da Unidade de Saúde</p>	Desplacamento	Alteração Química	Revestimento e armadura do elemento estrutural

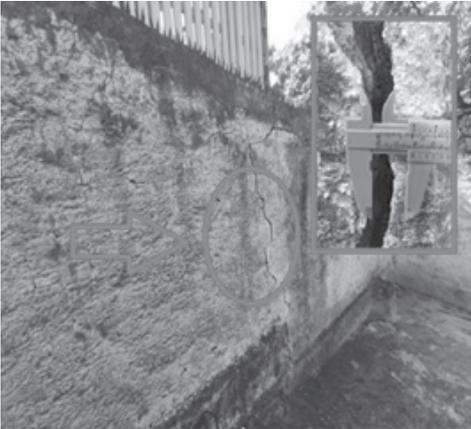
<p data-bbox="309 1739 766 1770">Figura 10 - Muro da Unidade de Saúde</p>	Trinca geométrica Abertura: 0,9cm	Recalque de fundação	Revestimento e Alvenaria

Trincas foram qualificadas por apresentarem aberturas de até 1,5 mm, conforme a NBR 9575 (ABNT,2003) e com base em Oliveira (2003), foi possível identificar a trinca geométrica da Figura 10. Esta possivelmente ocorreu por dimensionamento incorreto (fundação e/ou estrutura) em conjunto aos agentes nocivos do meio ambiente.

A partir da análise executada na visita e o estudo de Magalhães (2004), podemos observar que a forma da trinca é vertical e a manifestação está seguindo a geometria das patologias resultantes de um possível recalque que está acontecendo na área estudada. Também há presença de agentes biológicos, que podem agravar o problema existente, além disso, se deve salientar que o local se encontra na área externa da Unidade de Saúde, ou seja, está superficialmente exposta a deterioração.

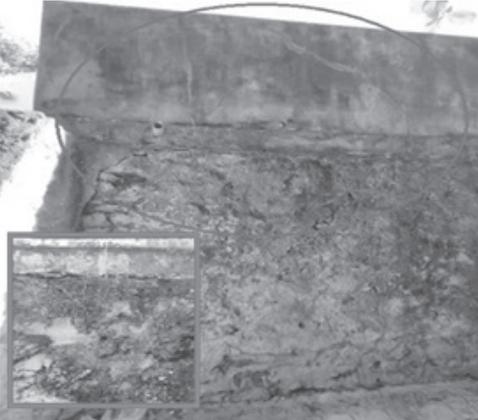
<p data-bbox="304 707 774 737">Figura 11 - Muro da Unidade de Saúde</p>	<p data-bbox="863 466 1031 533">Infestação de Cupim</p>	<p data-bbox="1062 466 1190 533">Solo orgânico</p>	<p data-bbox="1238 466 1334 533">Revestimento</p>

Há presença de cupim nas Figuras 11 e 12, essa irregularidade provém da presença de solo orgânico e dos agentes nocivos do meio ambiente no local e está se apresentando próximo ao muro da fundação. Esta pode ser encontrada na área externa próximo ao rio, mas principalmente dentro das demais patologias, afetando diretamente na resistência do material por aumentar a velocidade da degradação.

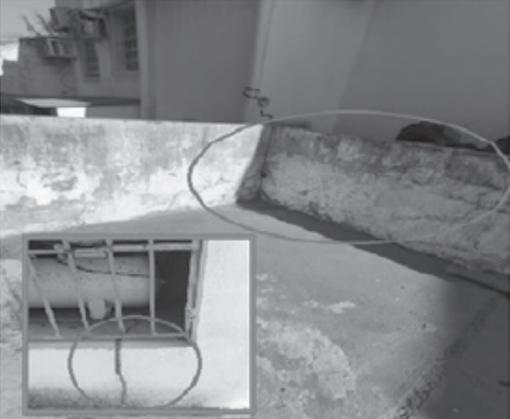
<p data-bbox="304 1197 774 1228">Figura 12 - Muro da Quadra de futebol</p>	<p data-bbox="863 956 1031 1024">Infestação de Cupim</p>	<p data-bbox="1062 956 1190 1024">Solo orgânico</p>	<p data-bbox="1238 956 1334 1024">Revestimento</p>

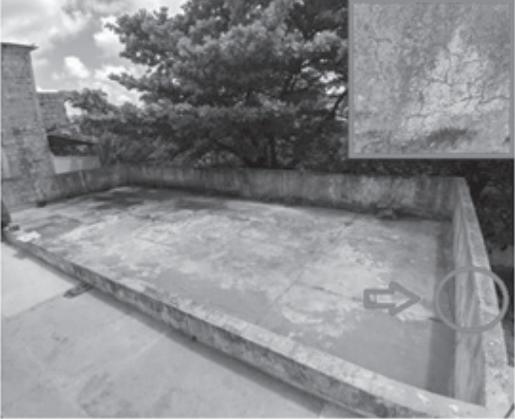
<p data-bbox="304 1688 774 1719">Figura 13 - Muro da Quadra de futebol</p>	<p data-bbox="887 1447 1007 1514">Trinca mapeada</p>	<p data-bbox="1078 1467 1182 1498">Térmica</p>	<p data-bbox="1230 1432 1350 1524">Revestimento e Alvenaria</p>

A trinca mapeada da Figura 13 percorre o muro de toda a quadra e provêm da incidência constante de insolação, variações de temperaturas e umidade proveniente das águas do rio próximo ao local da anomalia. Estas características influenciam na ocorrência da manifestação principalmente se a argamassa presente não tenha sido dosada adequadamente, com excesso de cimento ou deficiência de cal e por fim é importante observar que próximo a anomalia há infestação de cupim envolvendo as trincas.

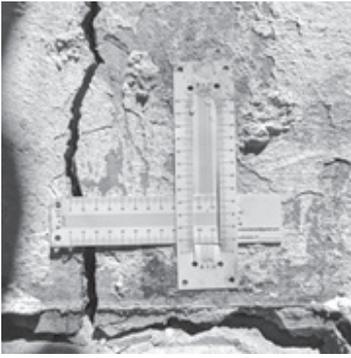
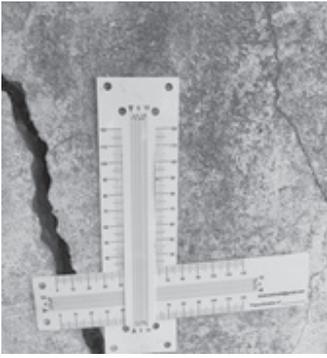
<p data-bbox="786 635 898 666">Figura 15</p>	<p data-bbox="1114 210 1233 241">Atividade</p> <p data-bbox="1058 251 1294 343">Abertura da trinca na data 01/07/2019: 10,0 mm</p> <p data-bbox="1058 400 1294 492">Abertura da trinca na data 20/11/2019: 10,5 mm</p> <p data-bbox="1058 588 1286 619">Atividade: 0,5 mm</p>

Foi detectado, nos locais onde foram aplicados os fissurômetros, que ocorreram aumentos de 0,5 mm, de modo semelhante ocorreu nos estudos de Silva (1998) e Oliveira (2003). Em ambas as fissurações encontradas na mesma região e com características semelhantes, tiveram sua definição a classificação, como: atividades ativas.

Essa classificação pode ser causada por uma sobrecarga na estrutura, uma má execução durante a construção, cálculos e projetos errados e/ou recalques do solo.

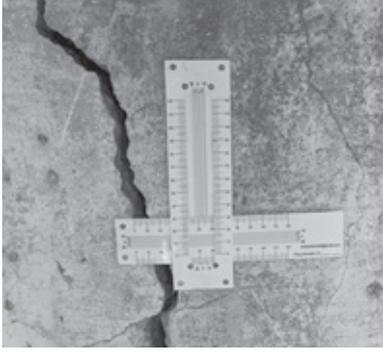
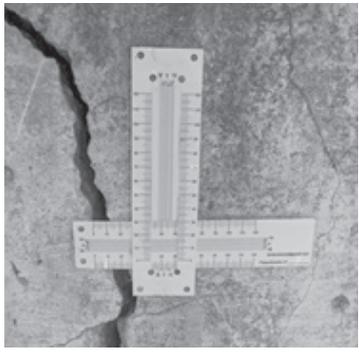
<p data-bbox="786 1038 898 1069">Figura 17</p>	<p data-bbox="1058 680 1294 772">Abertura da trinca na data 01/07/2019: 13,0 mm</p> <p data-bbox="1058 829 1294 921">Abertura da trinca na data 20/11/2019: 13,5 mm</p> <p data-bbox="1058 1007 1286 1038">Atividade: 0,5 mm</p>
