LEVANTAMENTO DOS IMPACTOS AMBIENTAIS E MEDIDAS MITIGADORAS PARA A RECUPERAÇÃO DE ÁREAS DEGRADADAS DO RIO ESTIVA

Engenharia Ambiental

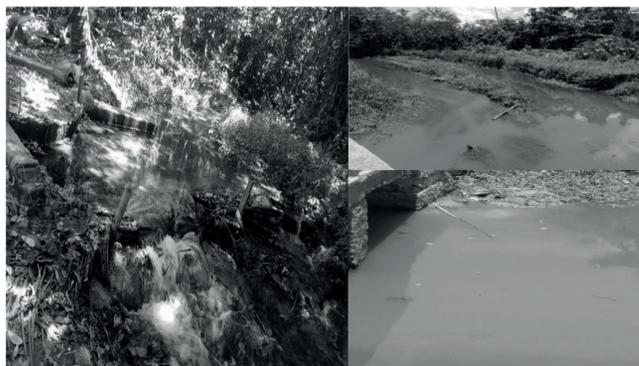
Figura 3 – Montante e Jusante do Rio Estiva

Após a realização da primeira parte deste estudo, observando a situação do entorno da nascente e jusante do Rio Estiva, analisou-se os resultados dos parâmetros físicos e químicos da água, sendo identificado a necessidade de um maior aprofundamento sobre as principais causas da degradação, portanto, é necessário prosseguir com as visitas para um detalhamento de toda área para que se possa explorar, entender e apreender com a realidade da localidade.

O processo de degradação ambiental devido às atividades antrópicas que causaram descaracterização ao meio ambiente na área de estudo foi originado pela ação desordenada do homem por meio da expansão urbana, comprometendo grande parte do Rio Estiva. Nessa temática, é proposto a elaboração de um Plano de Recuperação de Área Degradada (PRAD), a fim de estabelecer medidas mitigadoras e diretrizes para reversão e recuperação da área.
